La qualità biologica del reticolo idrografico del Veneziano

MONITORAGGIO BIOLOGICO DEL RETICOLO IDROGRAFICO DELLA PROVINCIA DI VENEZIA
(magra idrologica)

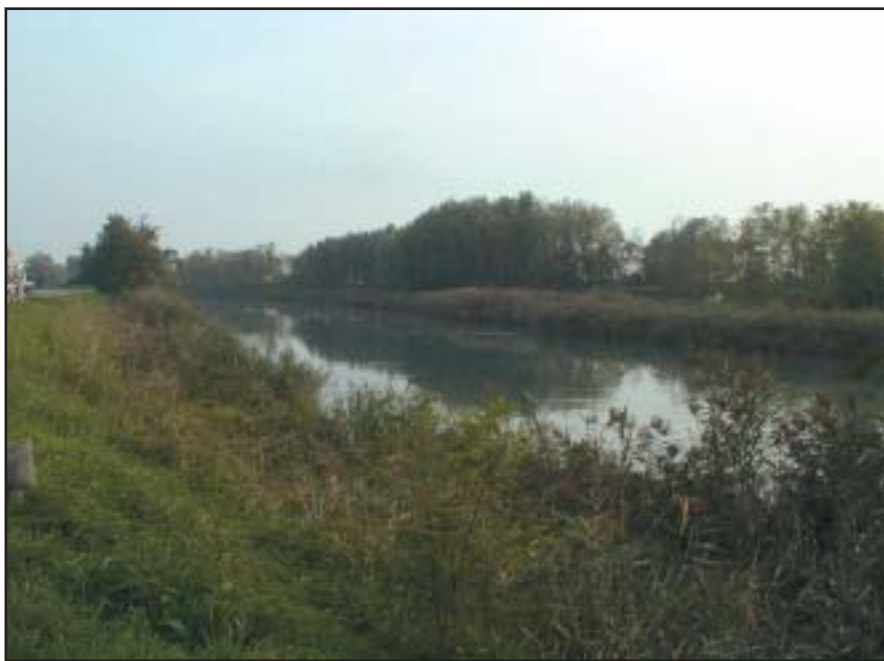
Figura 5.7 - Fiume Sile a Portegrandi

Negli ultimi anni l'abbassamento delle falde e l'attività dell'uomo hanno comportato delle profonde modificazioni degli ambienti di risorgiva nel tratto superiore del fiume: molte rogge e canali si sono prosciugati o sono stati semplicemente eliminati e il loro naturale decorso è stato in vari casi deviato. La qualità delle acque di questo tratto è

negativamente influenzata anche dalle locali attività di piscicoltura, presenti con numerosi allevamenti di medie e grandi dimensioni.

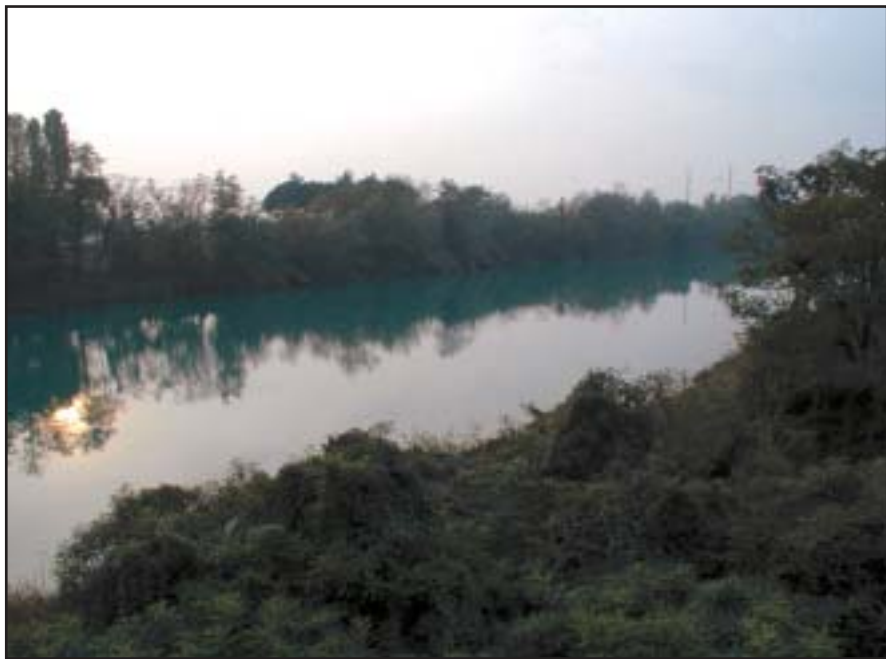
Figura 5.8 - Fiume Piave a San Dona'

campionamento. A Noventa di Piave, al confine con la provincia di Treviso, la qualità biologica delle acque del fiume è già sostanzialmente alterata, appartenendo ad una III C.Q., indicativa di un ambiente inquinato. Le analisi chimico-fisiche disponibili, raccolte in località Ponte di Barche, indicano una sostanziale stabilità nel tempo dei principali indicatori di qualità delle acque con un leggero deterioramento dal punto di vista microbiologico. Nella stazione localizzata più a valle, a S. Donà di Piave, la situazione è la stessa, a significare che il fiume non riesce a "smaltire" la quantità di carico organico ricevuta più a monte.

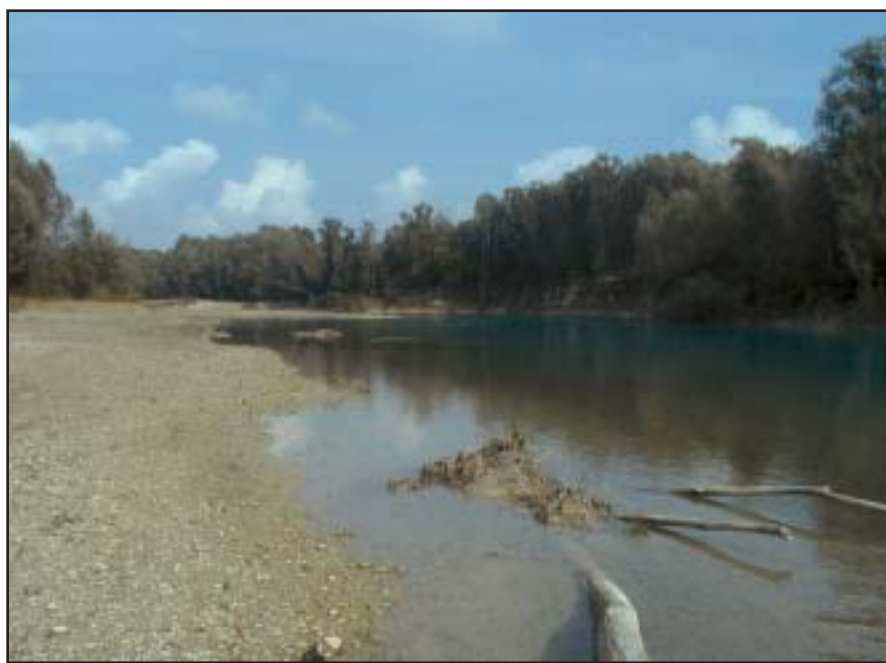
Figura 5.11 - Fiume Tagliamento a S. Vito al Tagliamento

I dati chimico-fisici e microbiologici, relativi alla stazione di S. Michele al Tagliamento, indicano una sostanziale stabilità dei valori dei principali parametri indicatori, con un lieve peggioramento di quelli microbiologici; in generale si tratta comunque di acque di discreta qualità.

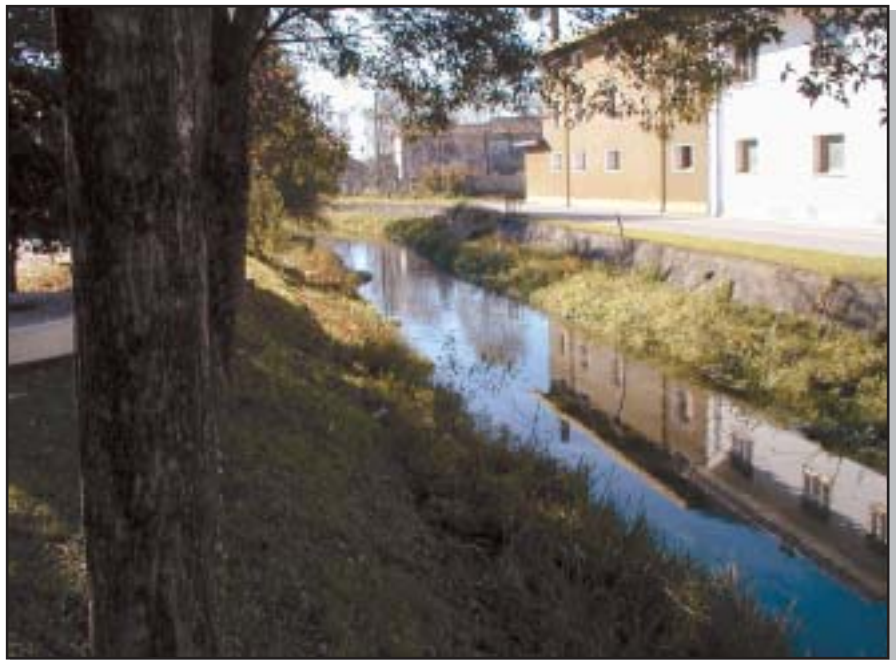
Figura 5.12 - Roggia del Molino a Villanova della Cartera

La stazione di controllo è localizzata a valle di Villanova della Cartera: in questo tratto la roggia presenta una qualità leggermente alterata nel periodo autunnale (II C.Q.) mentre nel successivo inverno l'I.B.E. evidenzia un netto recupero in una I C.Q.
